劣化診断調査結果

学校名	大淀西部幼稚園	学校番号	1	調査日	令和5年10月24日
建物名	校舎(職員室・遊戯室・倉庫ほか)			記入者	
棟番号	007~010	建築年度	昭和59 年度(1984 年度)		
構造種別	S	延床面積	441 m ²	階数	地上 1 階 地下 0 階

通し番号	1	棟番号	007~010
施設名	大淀西部幼稚園	建物名	園舎
建築年度	昭和 59 年度 (1994 年度)	構造種別	S 造
延床面積	55 m ²	階数	地上 1 階 地下 0 階

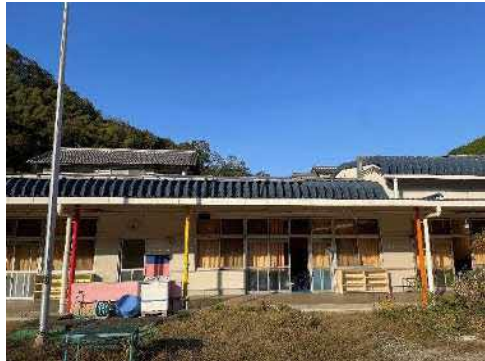
屋根 (太陽光パネル)

部位	屋根	仕様	ガルバリウム鋼板折版	評価	A
----	----	----	------------	----	---

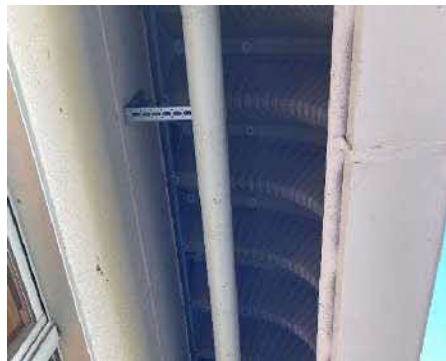
軒下

・概ね良好。

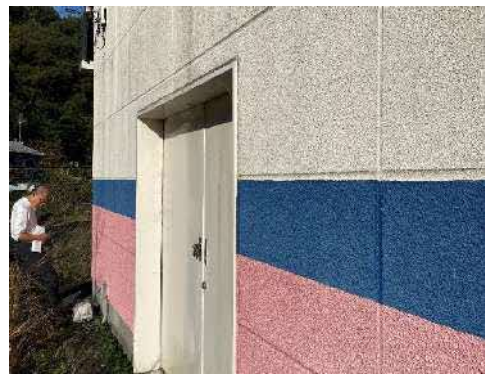
外壁

・概ね良好。

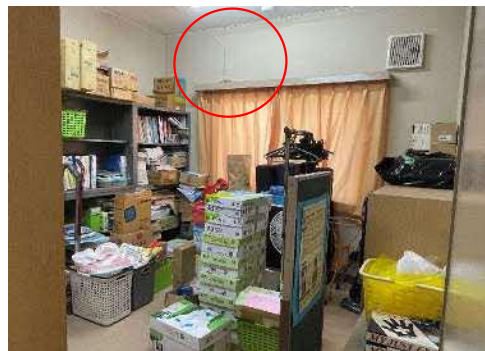
教材室 3

・教材室 3 の壁紙劣化

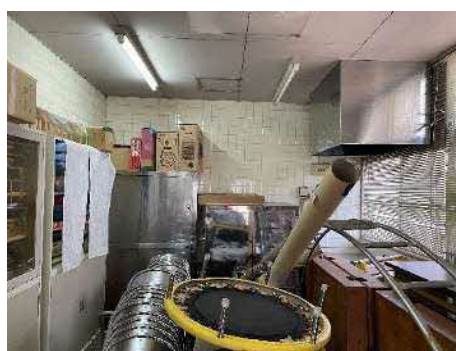
給食室

・給食室に薄い漏水跡あり。継続した漏水とは考えられない。

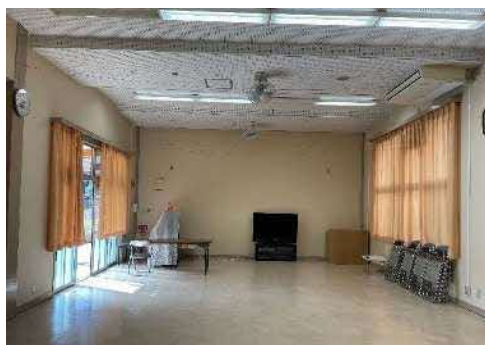
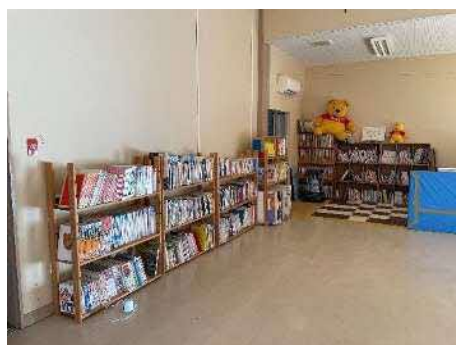
遊戯室

・その他概ね良好。

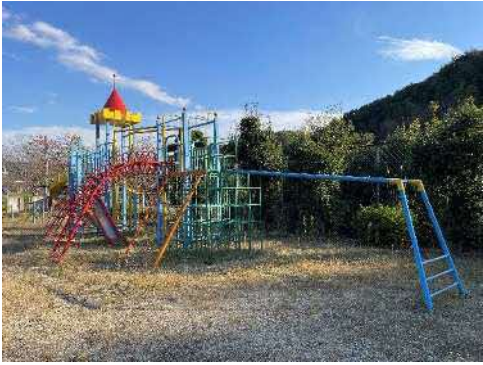
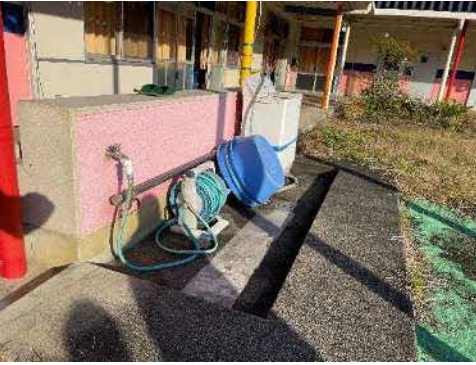
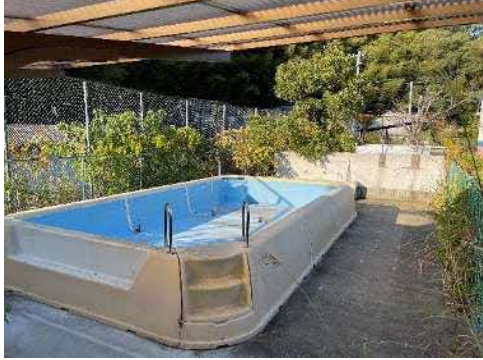
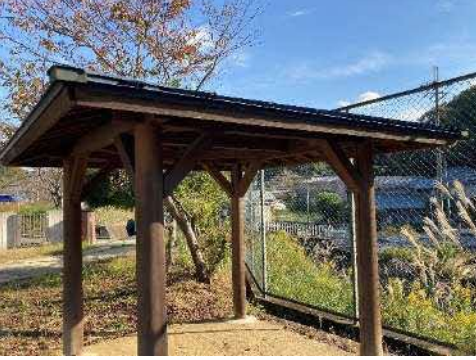
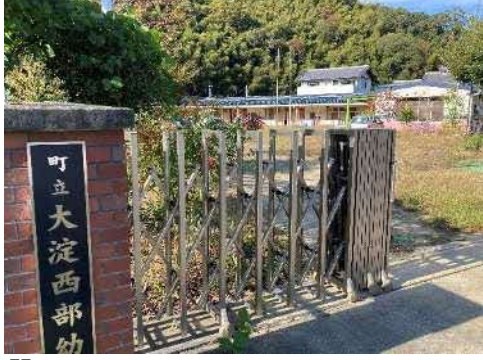
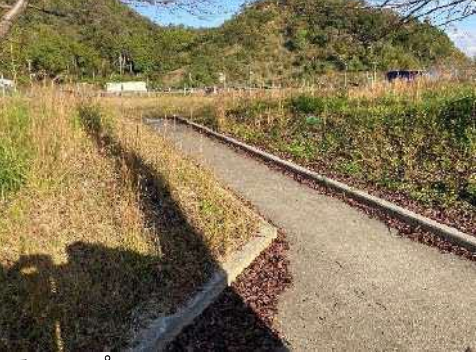
<p data-bbox="691 589 794 622">手洗い場</p>			<p data-bbox="1185 226 1321 259">概ね良好。</p>
